## Aanpassingen aan The Tube buitenhaard op aardgas

Het voorkomen dat de waakvlam telkens uitgaat bij Tube buitenhaarden die op aardgas worden gestookt.

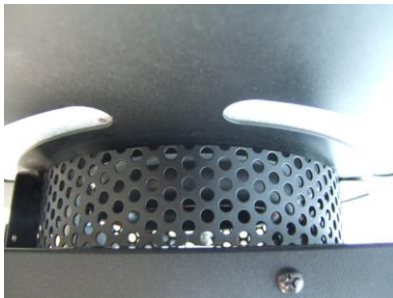
Afbeelding 1

Tijdens analyse van het probleem blijkt dat de vlam op de brander “lift” vertoont omdat een grote luchtstroom over de brander blaast. De waakvlambrander die vlak naast de hoofdbrander zit gemonteerd, heeft hier dus ook last van.

Ten eerste zit er een spleet tussen de luchtremplaat en de branderplaat (afb.1)

Het eerste probleem van de spleet kan worden opgelost met behulp van drie stukken siliconenschuimslang die langdurig bestand zijn tegen 280 graden Celsius.

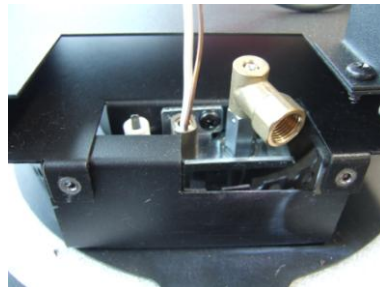
Afbeelding 2

Ten tweede is vanwege leveringsproblemen een andere waakvlam gemonteerd dan dat oorspronkelijk was bedoeld. De nieuwe waakvlambrander zit nu zo gemonteerd dat deze een grote ruimte rondom de bevestigingsbeugel vrijlaat (afb.2)

Voor het tweede probleem volstaat het afdekken van de opening rondom de waakvlambrander met hittebestendig rode viltplaat. Montage vindt plaats door het eerst naast de schuimslang tussen de waakvlambeugel en branderplaat te klemmen en daarna over de waakvlamaansluitgen te positioneren.

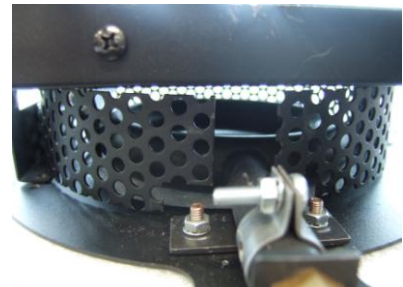
Afbeelding 3

Ten derde laat de luchtremplaat (gaatjesplaat) bij de brander een grote opening open (afb.3)

Het derde probleem wordt met hetzelfde vilt opgelost. Montage vindt plaats met behulp van de extra ringen en moertjes
